Brücke

Holzschutz ohne Kompromisse

Geschützte Holzbrücken sind heutzutage Stand der Technik. Aber insbesondere die Auflagersituation und die Geländerbefestigung sind immer noch detailliert zu planen.

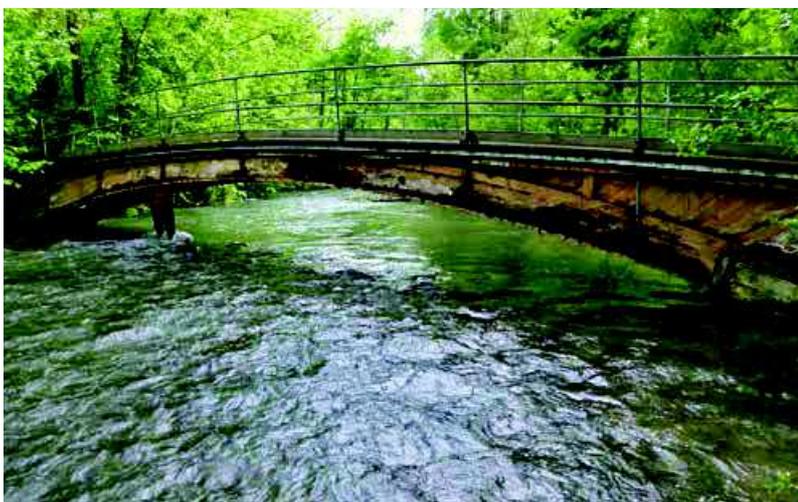
◀ Hier ist die Seitenbekleidung der Brücke demontiert, das Holz an der Geländerbefestigung ist verfärbt

Die Geländerkonstruktion wurde bei der Errichtung der Brücke ebenfalls wie die Widerlager von der Vorgängerbrücke übernommen und nachträglich an die neue Brücke montiert. Dies führte dazu, dass über die Durchdringungen der Geländerkonstruktion Wasser und Dreck in den Hohlraum zwischen Träger und Bekleidung eindringen konnten. Somit wurde aus einer ursprünglich

- Die neue Geländerkonstruktion muss so ausgeführt werden, dass es zu keiner Durchdringung der Dichtigkeitsschicht kommt und somit ein Wassereintrag in die Konstruktion verhindert wird.

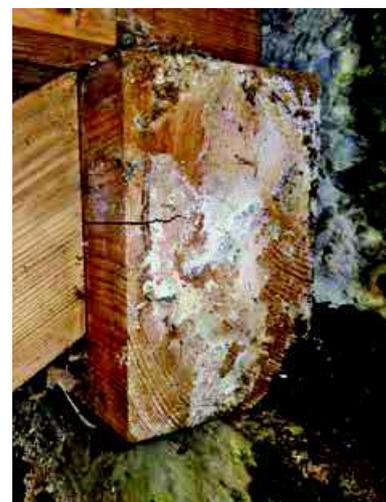
▶ Im Auflagerbereich ist ein Pilzbefall deutlich sichtbar

Die Brücke weist zwei entscheidende Konstruktionsmängel auf. Beim Neubau wurden die Widerlager der ehemaligen Brücke beibehalten. Dies führte dazu, dass die beiden Hauptträger nur wenige Zentimeter über der Wasserlinie enden. Bei höheren Wasserständen (im Frühling oder nach starken Regenfällen) kommt es hier zu einem direkten Wasserkontakt. Dass dieser Punkt als kritisch einzustufen ist, zeigen auch die gemessenen Holzfeuchtwerte in den Auflagerbereichen.

- Erhöhung der Widerlager, um einen direkten Wasserkontakt von Holzbauteilen auch bei höheren Wasserständen zu verhindern.

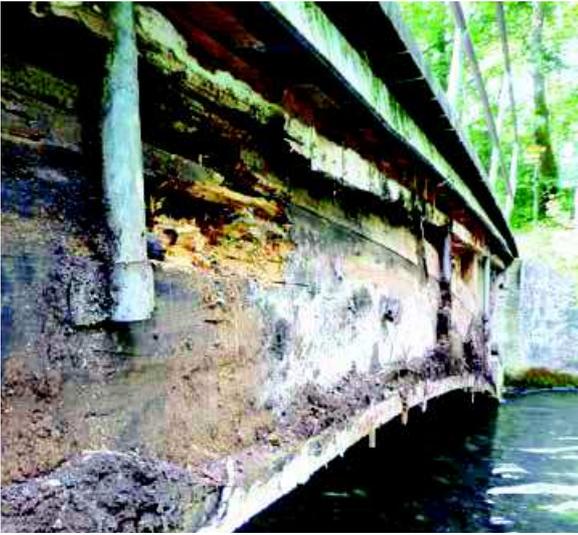
Einer der beiden Hauptträger wies einen massiven Befall mit holzerstörenden Pilzen auf und war nahezu vollflächig mit Pilzmyzel bewachsen. Hierdurch kam es in Teilbereichen zu einem deutlichen Querschnittverlust. Im Bereich der massivsten Schädigungen wurden zusätzlich zu den durchgeführten Bohrwidstandsmessungen noch Bohrkerne entnommen. Im oberen Querschnitt des Trägers waren nur noch etwa 7 cm tragfähiger Holzsubstanz vorhanden, welche im unteren Bereich auf bis zu 16 cm zunahm.

▲ Ansicht auf den stark geschädigten Träger

Eine Sanierung der Brücke ist aufgrund der großflächigen Schädigungen nicht wirtschaftlich. Somit sind ein kompletter Rückbau und ein Ersatzneubau der Brücke unter Berücksichtigung des dargestellten Sachverhalts vorzusehen.

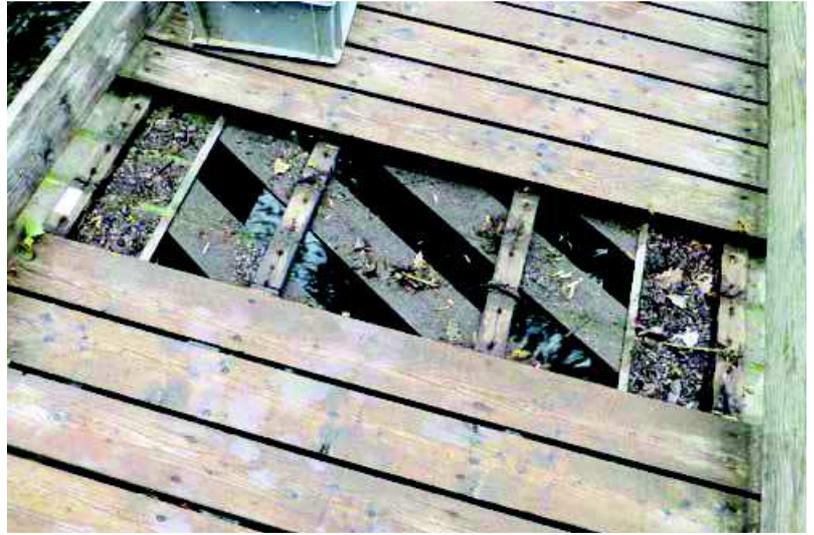
► Über die Jahre verschmutztes Abdeckblech über den Hauptträgern; hier ist keine geregelte Entwässerung möglich

Der Unterhalt der neuen Brücke sollte in einer Art Nutzungsvereinbarung mit dem Bauherrn definiert werden. Hierzu gehören insbesondere die Regelung der Reinigungsarbeiten und die Definition von Inspektionsintervallen.
