Ungeschützte Balkonkonstruktionen

# Balkone – die „never ending story“

Ungeschützte Balkonkonstruktionen entsprechen nicht mehr den allgemein anerkannten Regeln der Technik. Das Problem: Sie werden nach wie vor errichtet.

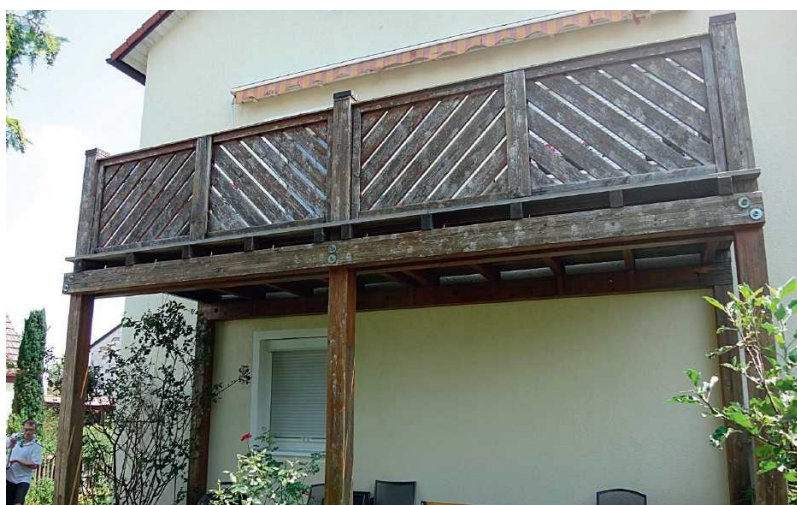
◀ Holzbalkon ohne konstruktiven Holzschutz

Unter Berücksichtigung der vorgefundenen Situationen und der oben genannten Faktoren sind die vorhandenen Schäden auf die nicht fachgerechte Konstruktion der Holzbalkone zurückzuführen.

Auch bei optimaler Wartung (unter anderem mit regelmäßiger Erneuerung des Anstriches) wäre es aufgrund des fehlenden konstruktiven Holzschutzes zu den oben beschriebenen Schadbildern gekommen.

Holzbalkone sind zwingend als geschützte Konstruktionen auszuführen. Idealerweise ist die Belageebene zusätzlich als geschlossene Konstruktion auszubilden. Generell sind die Fachregeln des Zimmererhandwerks „Balkone und Terrassen“ sowie die DIN 68800-2 anzuwenden.

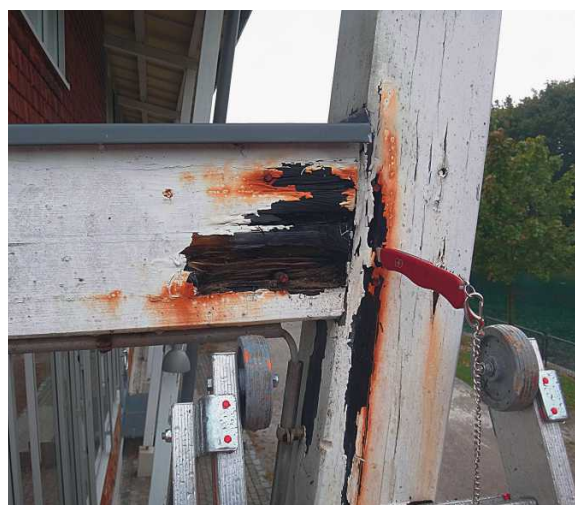
▲ Geschädigter Haupt-/Nebenträgeranschluss

starke Ausprägung der Schädigung zeigte sich an den Knotenpunkten der horizontalen und vertikalen Bauteile.

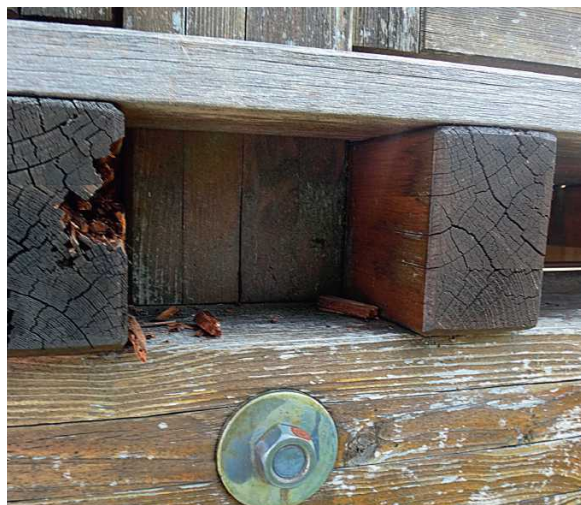
▲ Im Hirnholz-  
bereich  
geschädigte  
Querträger

Die Balkonkonstruktionen wiesen einen deutlichen Befall mit holzerstörenden Pilzen mit einhergehendem Querschnittsverlust auf. Betroffen waren hierbei insbesondere die vorderen Balkonstützen, die Nebenträger sowie die Geländerkonstruktionen. Teilweise waren die Schäden an der Geländerkonstruktion so massiv, dass es beim Aufbringen einer geringen Horizontallast auf den Geländerholm zu sehr großen Verformungen kam.

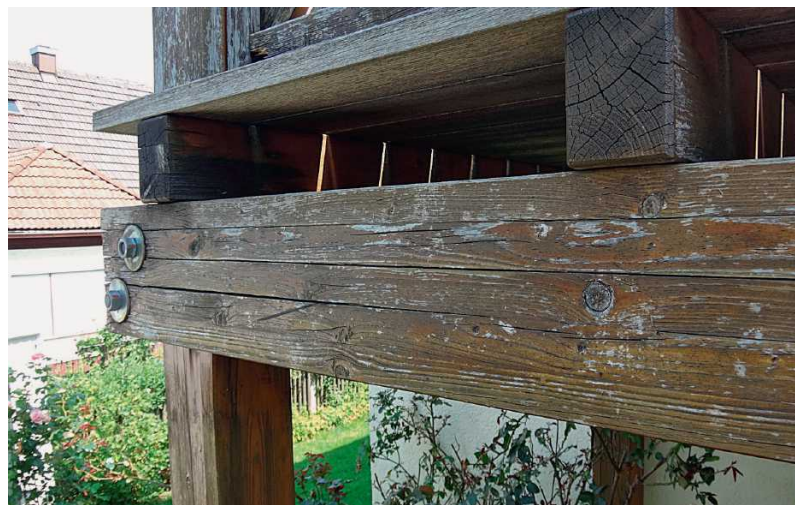
► Offene  
Klebfugen an  
einem  
frei bewitterten  
BSH-Träger

Direkt bewitterte Brettschichthölzer wiesen zudem deutliche Delaminierungen (ein Auflösen des Klebverbundes) auf. Die vorgefundenen Delaminierungstiefen überschritten in der Regel die zulässigen Grenzwerte von 1/6 der Querschnittsbreite.
