Holzfassade mit HWS-Platten

Eine Frage der Details

Großformatige Holzwerkstoffplatten werden von Planern und Bauherren immer wieder als Fassadenkonstruktion gewählt. Bei der Detailausbildung sind aber diverse Faktoren zu berücksichtigen.

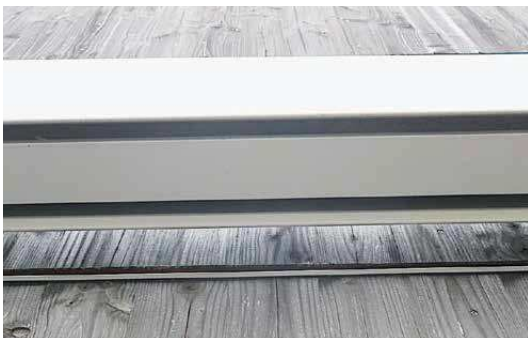
Besonders auffällig waren die Schädigungen im Bereich der unteren horizontalen Plattenschmalseite. Hier löste sich das Deckfurnier, ausgehend von der Hirnholzseite, ab. An den horizontalen Plattenschmalseiten, welche durch die Rolladenkästen zwar einer direkten Bewitterung, aber einer geringeren Sonneneinstrahlung ausgesetzt waren, konnten keine Delaminierungen festgestellt werden.

► Verschattete und intakte untere Plattenschmalseite

verursachte – hohe Randspannungen im Bereich der Klebfuge. Infolgedessen kommt es zu einem Versagen der Verklebung. Dies wird auch dadurch untermauert, dass die vor direkter Sonneneinstrahlung geschützten Plattenschmalseiten (hinter den Rollladenkästen) keine maßgeblichen Schäden aufweisen.
