Ungenauigkeiten beim Abbund

Konstruktive Regeln einhalten!

Ein Blockhaus wies erhebliche Mängel wie erhöhte Holzfeuchte und Verformungen auf. Schäden, die sich durch das Einhalten von vorhandenen technischen Regeln hätten vermeiden lassen.

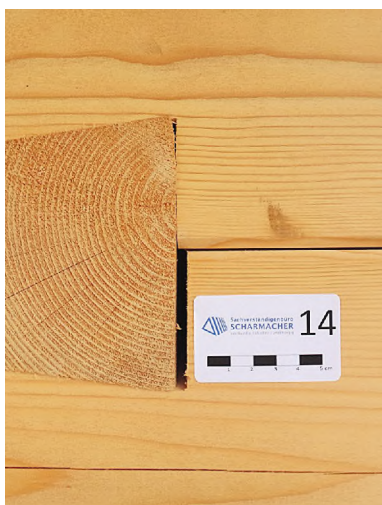
◀ Beispielhafte Eckverkämmung mit Ausführungsungenauigkeiten

gesamte Bauwerk verteilt waren, überschritten das Maß natürlicher Schwind- und Quellprozesse deutlich und waren daher als mangelhaft einzustufen. Auch das nachträgliche Ausfüllen der Fugen mit einem nicht näher definierbaren Füllstoff musste hierbei als nicht fachgerechte Ausführung angesehen werden.

Am gesamten Blockbau zeigten sich an den Eckverbindungen diverse offene Anschlussfugen. Neben

der Fugenbildung an den Eckverbindungen konnten teilweise bis zu 5 mm starke vertikale Fugen zwischen den Blockbohlen festgestellt werden. Die horizontalen Stoßfugen wiesen zudem unterschiedliche Fugenbreiten auf. Die zahlreichen offenen Anschlussfugen, die über das

Die vorhandenen Fugen waren teilweise auf das natürliche Schwinden und Quellen der Holzbauteile sowie auf Ungenauigkeiten beim Abbund bzw. bei der Ausarbeitung zurückzuführen. Unter anderem waren hier die Höhen der Eckverbindungen ursächlich. Diese waren teilweise zu knapp ausgearbeitet, sodass die Bohlen in diesen Bereichen nicht mehr weiter zusammengezogen werden konnten.

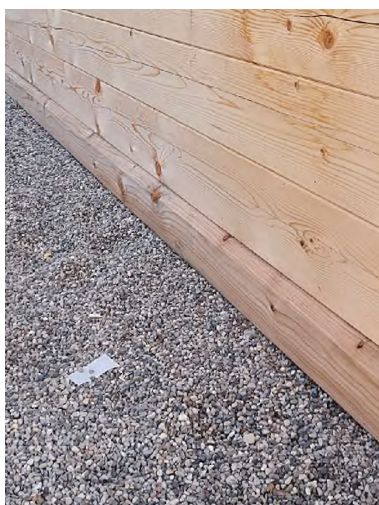
▶ Sockelanschluss ohne Abstand zur wasserführenden Ebene

Die Schwelle aus Lärchenholz wies keinen Abstand zur Geländeoberkante auf. Das Holz war dadurch einer dauerhaften Feuchtebelastung ausgesetzt, was auf der Nordseite bereits zu einem Befall mit holzverfärbenden Pilzen führte. Die Schwellen wiesen zudem eine erhöhte Holzfeuchte von ca. 20 M-% auf. Diese Feuchte lag in einer Tiefe von 40 mm vor, was auf eine bereits längerfristige Auffeuchtung hindeutete. Auch die unteren Bereiche der Eckverkämmungen wurden direkt bewittert und waren somit einer erhöhten Feuchtebelastung ausgesetzt.

Diverse Konstruktionsdetails, wie die Ausführung des Schwellholzes ohne Abstand zur Geländeoberkante, sowie die direkt bewitterten Hirnholzbereiche an den Ecküberblattungen entsprachen nicht den anerkannten Regeln der Technik hinsichtlich des konstruktiven Holzschutzes. Die im Kommentar zur DIN 68000-2 [1] geforderten spezifischen Maßnahmen für Blockbauten wie auch die Vorgaben der Blockbauanleitung [2] wurden nicht eingehalten. Aufgrund fehlender Planunterlagen konnte

Die baulichen Anschlüsse zur Ober- und Unterseite der Schwellenhölzer sind dauerhaft schlagregendicht auszubilden. Sockelausbildungen sind im Übergang zwischen Oberkante Gelände und Unterkante Holz ohne weitere Nachweise zulässig, wenn der Abstand zwischen Oberkante Gelände und Unterkante Holz 30 cm beträgt. Der Abstand zwischen Oberkante Gelände und Unterkante Holz kann auf 15 cm reduziert werden, wenn ein Kiesbett mit einer Breite von mindestens 30 cm zwischen der Außenkante Kiesbett und der Außenkante Blockwände vorhanden ist. ■

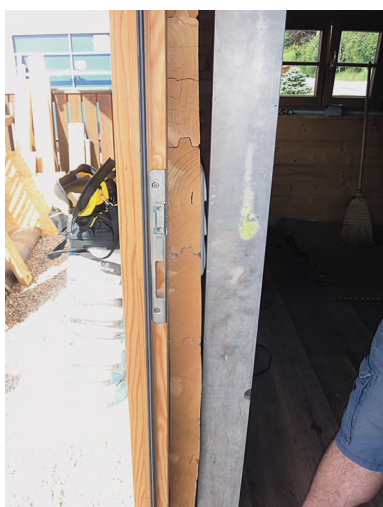
◀ Verworfenener Türausschnitt an der Außenwand

Fußpfetten deutliche Verformungen auf. Laut Bauherr wurden die Pfetten im Vordachbereich erst nachträglich aufgedoppelt. Informationen zu eingebauten Verbindungsmitteln und somit zur statischen Tragwirkung lagen zur Beurteilung nicht vor. Ergänzend zu den vorgenannten Schadensbildern wies die südliche Außenwand im Bereich des Türausschnittes deutliche Verformungen auf.

Als ursächlich für die Verformungen im Bereich des Türausschnittes ist das Fehlen einer entsprechenden Aussteifung in Querrichtung anzusehen. Hinzu kommt, dass alle Blockbohlen nur mit einer anstatt zwei parallel verlaufenden Nut-Feder-Verbindungen ausgeführt wurden.

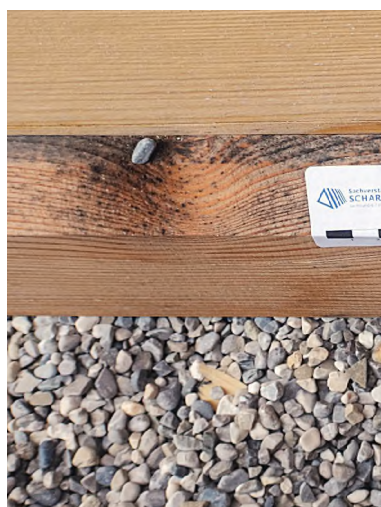
▶ Das Schwellholz mit holzverfärbendem Pilzbefall
