Ungeschützte Balkonkonstruktionen

Balkone – die „never ending story“

Ungeschützte Balkonkonstruktionen entsprechen nicht mehr den allgemein anerkannten Regeln der Technik. Das Problem: Sie werden nach wie vor errichtet.

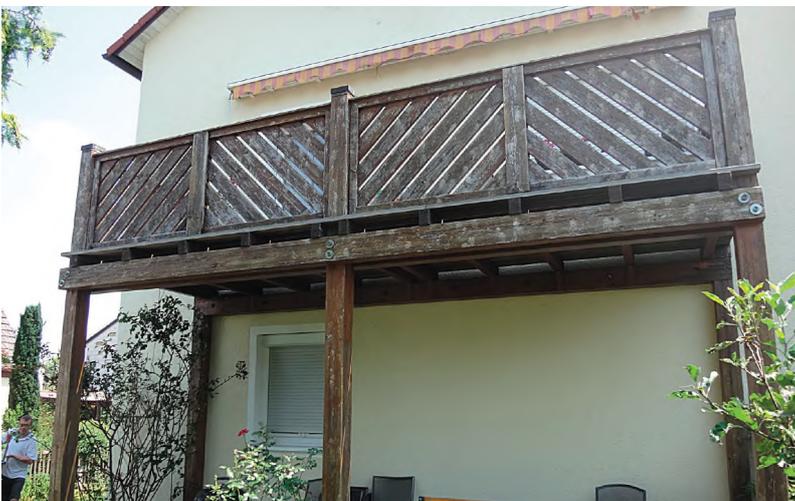
◀ Holzbalkon ohne konstruktiven Holzschutz

Die Balkonkonstruktionen wiesen einen deutlichen Befall mit holzerstörenden Pilzen mit einhergehendem Querschnittsverlust auf. Betroffen waren hierbei insbesondere die vorderen Balkenstützen, die Nebenträger sowie die Geländerkonstruktionen. Teilweise waren die Schäden an der Geländerkonstruktion so massiv, dass es beim Aufbringen einer geringen Horizontallast auf den Geländerholm zu sehr großen Verformungen kam.

Holzbalkone sind zwingend als geschützte Konstruktionen auszuführen. Idealerweise ist die Belageebene zusätzlich als geschlossene Konstruktion auszubilden. Generell sind die Fachregeln des Zimmererhandwerks „Balkone und Terrassen“ sowie die DIN 68800-2 anzuwenden.

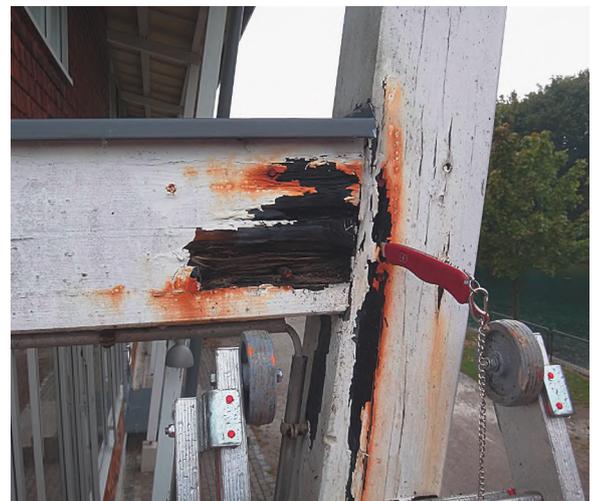
▲ Geschädigter Haupt-/Nebenträgeranschluss

starke Ausprägung der Schädigung zeigte sich an den Knotenpunkten der horizontalen und vertikalen Bauteile.

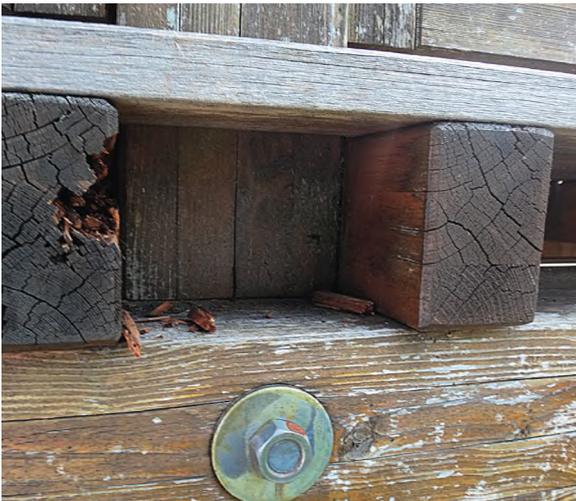
- ▲ Im Hirnholz-
bereich
geschädigte
Querträger
- Offene
Klebfugen an
einem
frei bewitterten
BSH-Träger

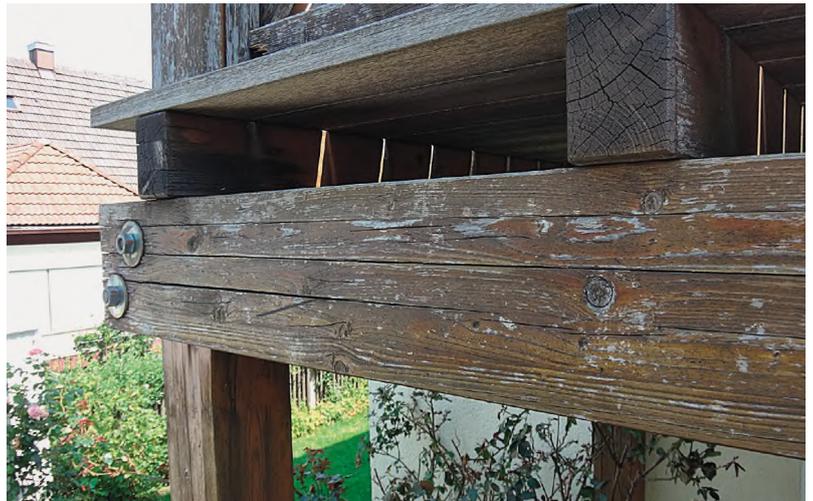
Direkt bewitterte Brettschichthölzer wiesen zudem deutliche Delaminierungen (ein Auflösen des Klebverbundes) auf. Die vorgefundenen Delaminierungstiefen überschritten in der Regel die zulässigen Grenzwerte von 1/6 der Querschnittsbreite.
