Tragverhalten barockisierter Kirchendachstühle - Am Beispiel der Stadtkirche St. Katharina in Kaiserstuhl, Schweiz

Dipl.-Ing. (FH) Florian Scharmacher MSc
Barthel & Maus Beratende Ingenieure GmbH, München, Deutschland

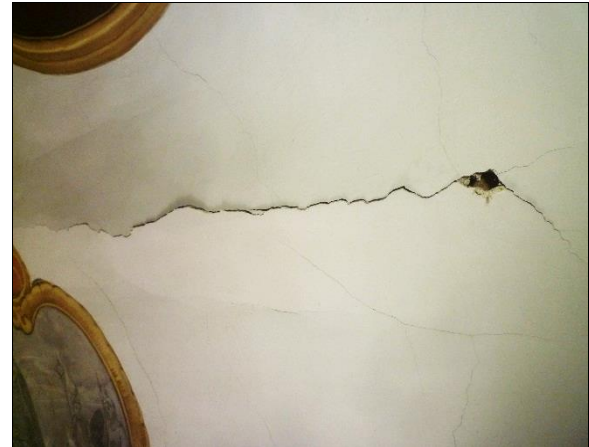
Risse auf der Innenseite der bemalten Gewölbefläche führten 2010 zu Loslösungen und Ausbrüchen von der historischen Gewölbe-Unterkonstruktion (Abbildung 7, Abbildung 8). Man vermutete damals bereits, dass die Ursachen für diese Loslösungen nicht nur altersbedingte Materialschwächen sind, sondern auf konstruktive Schwächen der Dachkonstruktion zurückzuführen sind.

Abbildung 7: Riss in der Gewölbeschale, aus [10]

Gesondert hiervon sind die Schäden in der Gewölbeschale zu betrachten. Diese lassen sich auf Verformungen und Überlastungen in der Konstruktion zurückführen. Bei der sehr steifen aber auch spröden Putzgewölbeschale führen die wechselartigen Verformungen infolge der Windbeanspruchung zu Loslösungen im Haftverbund. Verstärkt werden die - durch das Eigengewicht hervorgerufenen - Verformungen durch Lastübertragungen aus dem Dachstuhl. Die ursprüngliche hölzerne Polygondecke konnte aufgrund der duktileren Ausführung diese Verformungen ohne Schäden aufnehmen. Somit sind auch die Schäden in der Gewölbeschale indirekt auf die Barockisierung zurückzuführen. Die 2010 festgestellten Loslösungen konnten nicht direkt auf die Verformungen des Außenmauerwerks zurückgeführt werden. Jedoch spricht die Häufung der Schäden an der Nordseite dafür, dass mindestens eine Vorschädigung vorlag. Eine Entkopplung der Gewölbeschale von der Tragkonstruktion könnte zu einer dauerhaften Lösung beitragen. Detaillierte Sanierungsüberlegungen sind in Zusammenarbeit mit der Denkmalpflege zu erarbeiten.

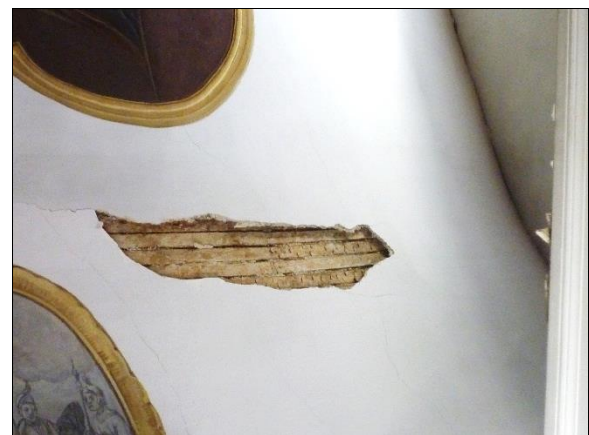
Abbildung 8: Abplatzungen des Putzgewölbes, aus [10]

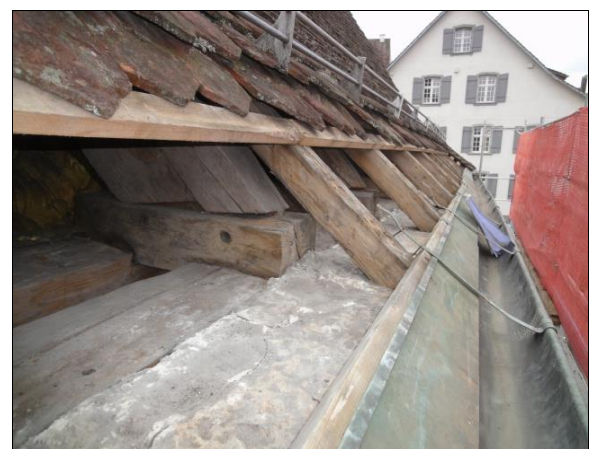
Im Rahmen der Sanierungsmaßnahmen 2010/11 wurden auch die Fußpunkte des Dachtragwerks geöffnet und vorhandene Fäulnisschäden durch querschnittsgleiche Ergänzungen instandgesetzt. Hier wurden auch Verformungen im Bereich der Sparren- respektive Strebenfußpunkte festgestellt (Abbildung 9). Die vorgefundenen Verformungen deuten auf eine horizontale Verschiebung der Fußpunkte hin.

Abbildung 9: Geöffnete Traufe, Nordseite, aus [11]

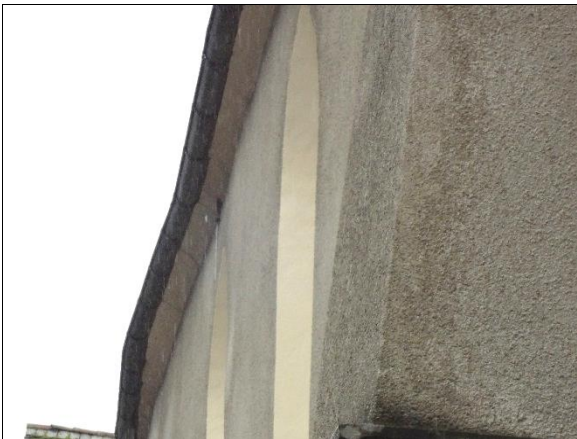
Die Außenwände weisen deutliche Verformungen auf, welche mit bloßem Auge zu erkennen sind (Abbildung 10). Diese horizontalen Verschiebungen bzw. Verdrehungen im Bereich des Mauerkopfes werden von zwei nachträglich (im 18./19. Jahrhundert) eingebrachten eisernen Zugbändern (

Für eine wirklichkeitsnahe Betrachtung der Tragsicherheit ist ein aktuelles Aufmaß inklusive aller relevanten Verformungen notwendig. Aus diesem Grund wurden die Außenwände sowie das Putzgewölbe geometrisch erfasst. Hierbei zeigte sich, dass auf der Nordseite maximale Auslenkungen von bis zu 30 cm, auf der Südseite von bis zu 10 cm vorhanden sind, wobei die Verformungen von Osten nach Westen zunehmen. Diese Unterschiede sind auf unterschiedliche Bettungseigenschaften des Baugrunds zurückzuführen. Im Putz sind keinerlei Risse zu erkennen, was darauf schließen lässt, dass aktuell keine Verformungen im Bereich der Außenwände auftreten.

Abbildung 10: Verformungen auf der Nordseite

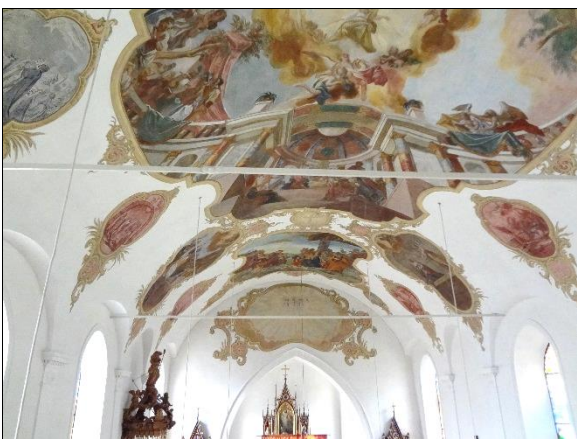
Abbildung 11) zurück gehalten, was zu einer wellenförmigen Verformungsfigur führt. Zusätzlich hierzu, wurden im Laufe der Jahrhunderte Strebepfeiler auf der Nordseite vorgesetzt (Abbildung 12).

Abbildung 11: Eisernen Zugbänder im Kirchenschiff

Die Barockisierung der Stadtkirche St. Katharina in Kaiserstuhl führte zu 8-fach höheren Eigenlasten im Bereich der Gewölbeschale, was deutliche Auswirkungen auf die Verformungen der Außenwände hatte. Die Verformungen an den Fußpunkten wurden durch die damaligen Verstärkungsmaßnahmen (eiserne Zugbänder, vorgesetzte Mauerpfeiler) allem Anschein nach wirksam begrenzt.

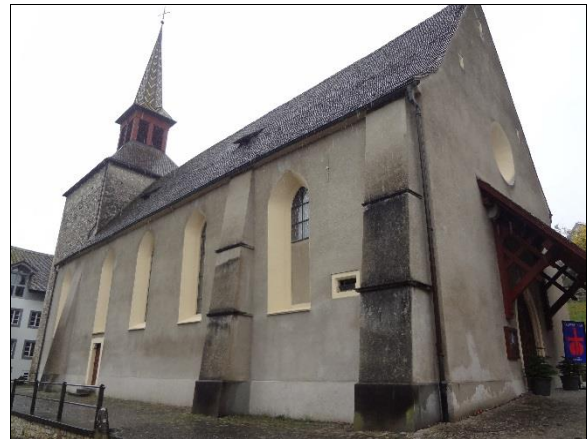
Abbildung 12: Außenansicht der Nordseite
