Dachfußpunkte

Aus Alt mach Neu

Die Fußpunktausbildung bei der Instandsetzung historischer Dachtragwerke ist für Planer und Ausführende immer wieder eine Herausforderung.

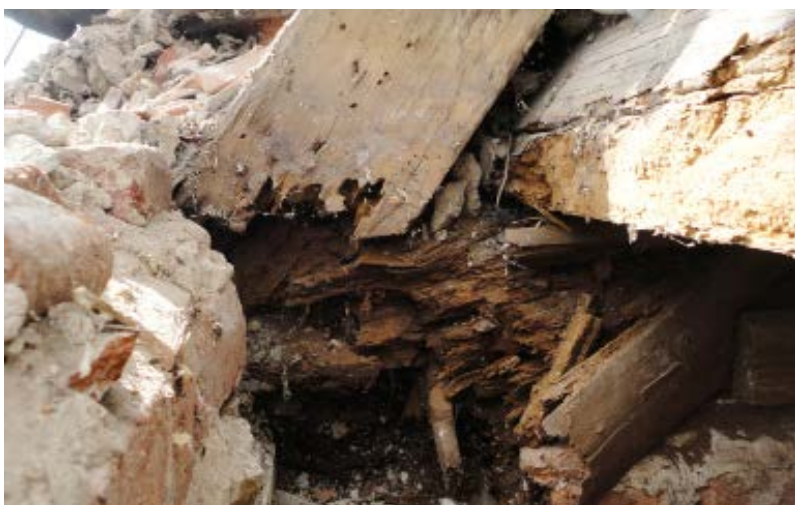
◀ Durch holzerstörende Pilze massiv geschädigter Fußpunkt

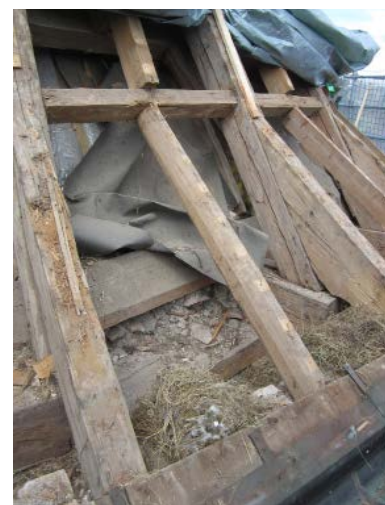
▶ Verschütteter Fußpunktbereich einer Chorapsis

der Zerrbalkenköpfe eingemauert, was ein zusätzliches Schadensrisiko darstellt. Zudem sind die Fußpunktbereiche in der Regel verschüttet, was oftmals ein Relikt ehemaliger Sanierungen ist. Dies führt dazu, dass es in diesen Bereichen zu einem Feuchtigkeitsstau kommt, der nicht abtrocknen kann.

In einem ersten Schritt ist die Dichtigkeit der Dachhaut wiederherzustellen und sind die Fußpunktbereiche zu räumen und zugänglich zu machen.

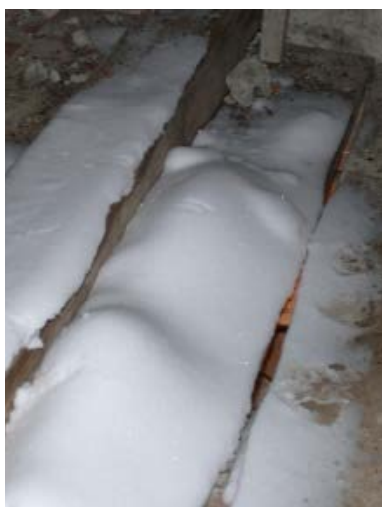
Die vorgefundenen Substanzschäden sind meist auf Undichtigkeiten in der Dachhaut zurückzuführen. Auch eine mangelhafte Wartung und/oder eine schlechte Zugänglichkeit dieser Bereiche tragen oft zu einem hohen Schadensausmaß bei. Ebenso kann es bei diesen meist ohne Unterdeckung ausgeführten Biberschwanzdeckungen zu einem Eintrag von Flugschnee kommen. Oftmals sind auch die Mauer-schwellen und Teilbereiche

◀ Schlecht fürs Holz: Flugschnee-eintrag auf der Balkenlage

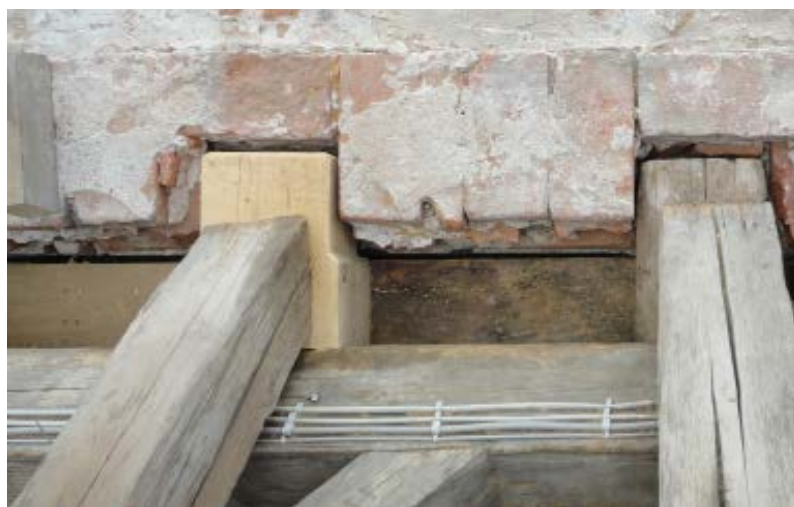
▶ Dieser Fußpunkt wurde unter Berücksichtigung des konstruktiven Holzschutzes instand gesetzt

Die Detailsbildung des instandgesetzten Dachfußpunktes ist zu beachten. Hier sind die Anforderungen des vorbeugenden baulichen Holzschutzes gemäß DIN 68800-1 und -2 einzuhalten. Neben den statisch-konstruktiven Anforderungen ist dies das wichtigste Einflusskriterium für eine dauerhafte Instandsetzung. Dies hat zur Folge, dass eine Sanierung immer im Einzelfall zu planen ist.
