Trockenestrichelemente beim Bauen im Bestand

Nivelliermassen müssen trocknen

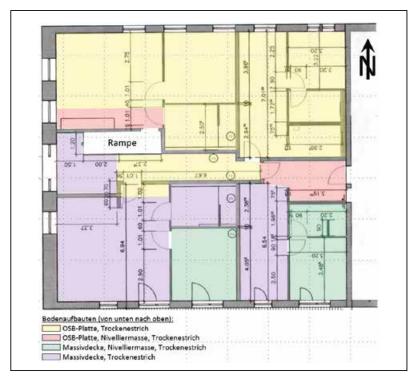
Im Zuge von Folgearbeiten wurde in kleineren Teilbereichen der Trockenestrich entfernt. Hierbei zeigte sich in der Fuge zwischen Holzfaserdämmung und Nivelliermasse ein Schimmelpilzbefall.

◆ Deutliche Verfärbungen durch Schimmelpilze auf der Nivelliermasse

- Abdichtung der Räume, Einbau von Staubschutztüren
 - Trockenestrich und vorhandene Randstreifen waren Stück für Stück staubarm zu demontieren und die Stücke am Ausbauort dicht zu verpacken
 - Alle Schneidarbeiten waren mit Geräten durchzuführen, welche über eine lokale Absaugung (Industriestaubsauger-Staubklasse H) verfügen.
 - Absaugen des Untergrunds
 - Entfernen der befallenen Schicht auf der Nivelliermasse mit einem Betonschleifer mit lokaler Absaugung.
 - ▶ abschließende Feinreinigung
 - Abtrocknungsphase von mind.
 10 Tagen, ggf. Feuchteprüfung der Nivelliermasse auf Belegreife
 - Einbau der neuen Trockenestrichelemente

Ein Austrocknen der Holzfaserplatten im eingebauten Zustand war baupraktisch nicht möglich. Aufgrund dessen wurde der gesamte Trockenestrich in den Bereichen mit Nivelliermasse entfernt. Anschließend wurde die befallene Schicht der Nivelliermasse abgeschliffen. Folgende Schritte waren hierbei einzuhalten:

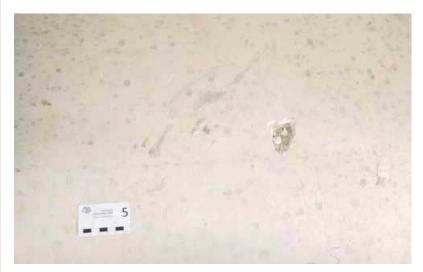
▲ In Bereichen ohne Nivelliermasse zeigen sich unter der Dämmung keine Verfärbungen

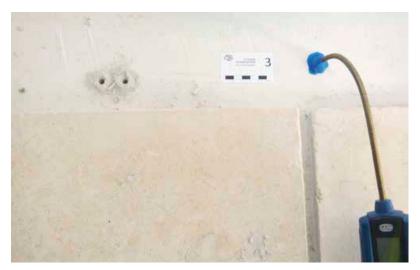
Ergänzend zu diesen Messungen wurde an einer Messstelle zusätzlich die Ausgleichsfeuchte des Materials ermittelt. Hierbei wurde eine Materialfeuchte von ca. 16 M-% gemessen. Die Materialfeuchte unter trockenen Bedingungen liegt bei Holzfaserplatten bei ca. 8-10 M-%. Im Bereich der Holzfaserplatte lag eine relative Luftfeuchte von ca. 80% vor. Dies entspricht dem in der Literatur angegebenen kritischen Wert für Schimmelwachstum. Passend hierzu zeigten sich an allen Probeöffnungen mit Nivelliermasse oberflächige Verfärbungen, welche auf einen Befall mit Schimmelpilzen hindeuten.

Messung der Ausgleichsfeuchte der Holzfaserdämmung
