Fußpunkte

Standbein fürs Dach

Die Fußpunktausbildung bei der Instandsetzung historischer Dachtragwerke ist für Planer und Ausführende immer wieder eine Herausforderung.

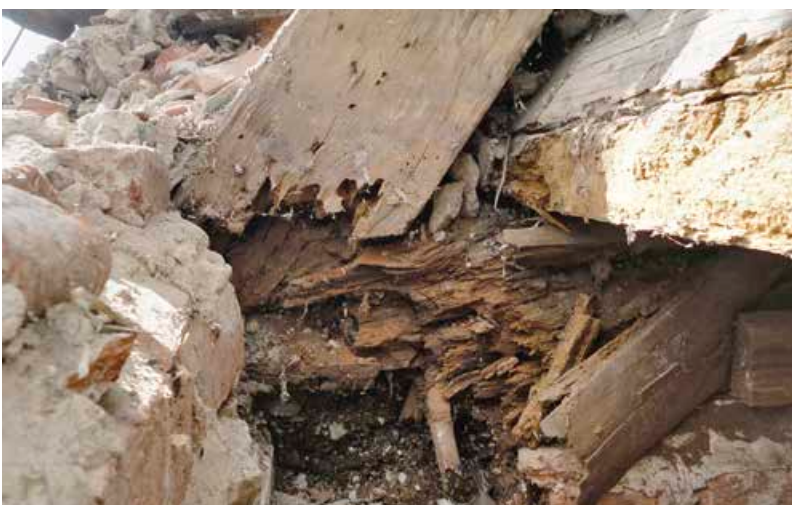
◀ Durch holzzerstörende Pilze massiv geschädigter Fußpunkt

In den Fußpunktbereichen zeigen sich zumeist Fäulnissschäden und (Alt-)Schäden durch holzzerstörende Insekten. In Einzelfällen ist auch ein Befall mit dem Echten Hauschwamm nachzuweisen. Betroffene Bauteile hierbei sind die Mauer-schwellen, der Zerrbalken wie auch Teile des Sparrens.

Die vorgefundenen Substanzschäden sind meist auf Undichtigkeiten in der Dachhaut zurückzuführen. Auch eine mangelhafte Wartung und/oder eine schlechte Zugänglichkeit dieser Bereiche tragen oft zu einem hohen Schadensausmaß bei. Ebenso kann es bei diesen meist ohne Unterdeckung ausgeführten Biberschwanzdeckungen zu einem Eintrag von Flugschnee kommen. Oftmals sind auch die Mauer-schwellen und Teilbereiche

In einem ersten Schritt ist die Dichtigkeit der Dachhaut wiederherzustellen und sind die Fußpunktbereiche zu räumen und zugänglich zu machen.

In einem zweiten Schritt sind durch Fäulnis und/oder Insekten geschädigte Bauteile gemäß DIN 68800-4 instand zu setzen. Der Nachweis der Verbindung zwischen Bestandsbauteil und neuem Bauteil bzw. der Nachweis einer Verstärkungsmaßnahme ist nach den aktuellen Technischen Baubestimmungen nachzuweisen (siehe ARGEBAU 2008).

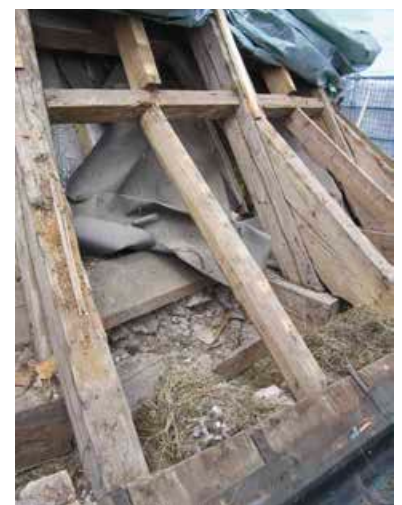
▶ Verschütteter Fußpunktbereich einer Chorapsis

der Zerrbalkenköpfe eingemauert, was ein zusätzliches Schadensrisiko darstellt. Zudem sind die Fußpunktbereiche in der Regel verschüttet, was oftmals ein Relikt ehemaliger Sanierungen ist. Dies führt dazu, dass es in diesen Bereichen zu einem Feuchtigkeitsstau kommt, der nicht abtrocknen kann.

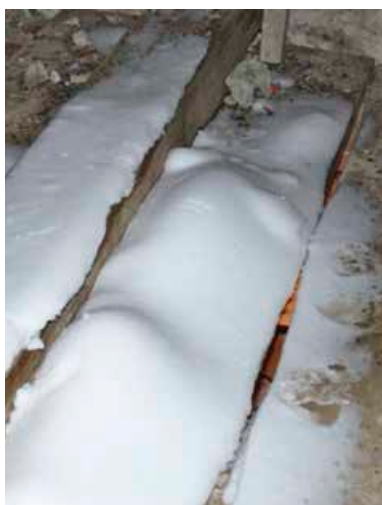
◀ Schlecht fürs Holz: Flugschnee-eintrag auf der Balkenlage

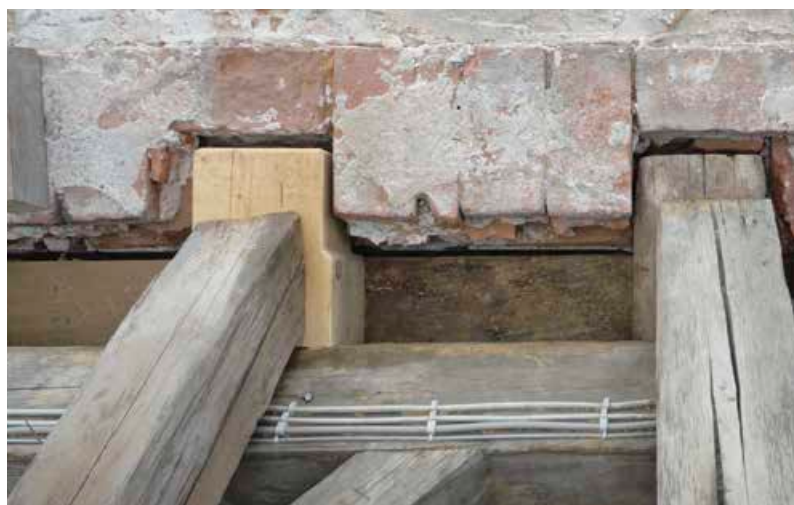
▶ Dieser Fußpunkt wurde unter Berücksichtigung des konstruktiven Holzschutzes instand gesetzt

Die Detailsbildung des instandgesetzten Dachfußpunktes ist zu beachten. Hier sind die Anforderungen des vorbeugenden baulichen Holzschutzes gemäß DIN 68800-1 und -2 einzuhalten. Neben den statisch-konstruktiven Anforderungen ist dies das wichtigste Einflusskriterium für eine dauerhafte Instandsetzung. Dies hat zur Folge, dass eine Sanierung immer im Einzelfall zu planen ist.

Um eine dauerhafte Lösung zu erzielen, ist es manchmal notwendig, die Geometrie des Fußpunktes zu ändern, wobei die Bauteilachsen von Sparren und Zerrbalken natürlich nicht verschoben werden können. Dies kann unter anderem über eine Anpassung der Mauerschwellengeometrie geschehen. Generell ist auf eine ausreichende Hinterlüftung der Bauteile zu achten, damit bei einem Wasserzutritt ein ausreichendes Austrocknungsvermögen vorhanden ist. Oftmals wird auch über eine Sperrschicht unterhalb der Mauerschwelle diskutiert. Auf diese kann verzichtet werden, wenn eine Feuchtigkeitsaufnahme durch das Mauerwerk vernachlässigt werden kann. Im Umkehrschluss kann diese sogar zu größeren Problemen führen, wenn Wasser von oben eindringen kann. Zwischen Sperrschicht und Mauerschwelle bildet sich dann eine Art Kapillarfuge, welche ein Auffeuchten
