# Maroder „Ostblock“

## Untersuchung und Instandsetzung des Bartlhofes in Amerang

Von Christian Kayser und Florian Scharmacher

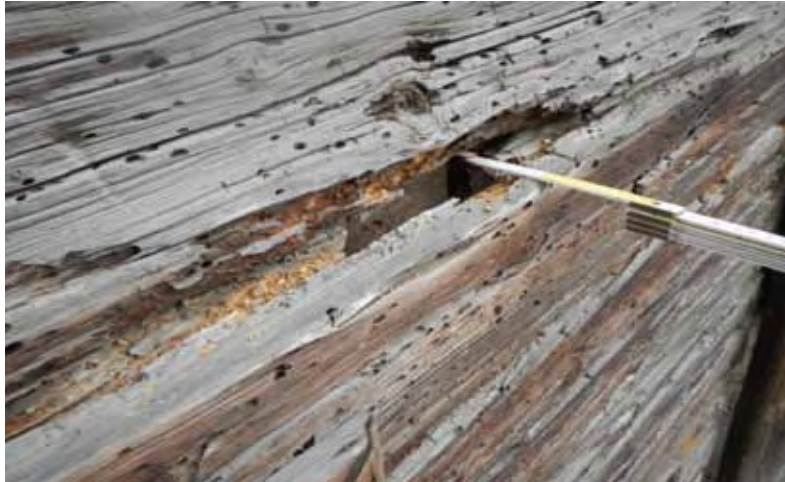
Vor allem die Ostseite des Bartlhofes war 2013 in einem wahrhaft besorgniserregenden Zustand: Die gesamte Wand beulte deutlich aus, die maximale Schrägstellung etwa auf Höhe der Geschosdecke lag bei 5–6 cm. Die Balkenquerschnitte waren erheblich reduziert: Schädlingsbefall und Fäulnis hatten die Blockbalken teils auf eine Reststärke von nur noch fünf Zentimetern redu-

oben: Typisches Schadensbild an der östlichen Blockwand: Fäulnis, Insektenbefall, verdrehte Balken

ziert. Einige Balken waren von oben und innen her ausgefault, die kunstvoll gearbeiteten Eckverbindungen zum Teil ausgerissen. Statisch labil zeigte sich die Situation auf der Innenseite der Wand: die Deckenbalken waren aus den Auflagertaschen der nach außen verkippten Wand gezogen und drohten herabzufallen – weshalb seit 2013 eine provisorische Abstützung mit einigen Baustützen eingebracht worden war!

Die Ursache der Schäden ist eine fast kuriose Folge von Einzelphänomenen: Der initiale Schädlingsbefall erfolgte wohl am Originalstandort des Hofes in Schnapping. Historische Aufnahmen belegen, dass sich hier die Holzlege befand. Über das unmittelbar an der Hauswand gestapelte Brennholz dürfte der Hausbock auf das Bauwerk übergesprungen sein – schließlich machte der Käfer zwischen dem gelagerten Holz und den Balken der Blockkonstruktion keinen Unterschied. Um den Schädlingsbefall zu bekämpfen, wurde der in seine Einzelemente zerlegte Bau in Amerang einer gründlichen Behandlung mit verschiedenen Holzschutzmitteln unterzogen; vermutlich wurden die einzelnen Balken regelrecht getränkt. Diese besonders gut gemeinte Behandlung sollte sich jedoch mittelfristig als schwerwiegender Fehler erweisen: einerseits beseitigte das Holzschutzmittel zwar den Hausbockbefall – andererseits lockten die bei der chemischen Zersetzung der Holzschutzmittel entstehenden Weichmacher (Phthalate) verschiedenen Insekten wie Wespen an. Diese legten die Fraßgänge der Hausbocklarven frei. In den Aushöhlungen konnten zudem weitere Insekten ihre Eier ablegen – dies wiederum lockte Spechte an, „die dem Holz durch Herauspicken der Larven weitere Schäden zufügten“<sup>7</sup>. Als indirekte Folge der Holzschutzbehandlung kam es also zu einem verstärkten Insektenbefall. Und nicht nur das: die verwendeten Holzschutzmittel sind überdies auch unmittelbar für den Menschen gefährlich. Eine direkt vor der Instandsetzung durchgeführte Beprobung<sup>8</sup> der Hölzer ergab, dass die so reichlich verwendeten Holzschutzmittel unter anderem außerordentlich hohe Mengen der Giftstoffe Pentachlorphenol (PCP) und Lindan enthielten.

Anschließend konnten die schadhaften Hölzer herausgeschnitten und durch die präzise in den Abmessungen an den Bestand angepassten neuen Balken ersetzt werden. Die Anschlüsse der neuen an die historischen Hölzer wurden mit sogenannten liegenden Blattstoßen ausgeführt – altes und neues Holz werden auf dem halben Querschnitt ausgenommen und als eine Art „Puzzle“ ineinander gefügt. Ganz nach Bestandsvorbild wurden die Verbindungen mit Holznägeln aus Eichenholz gesichert, die, je nach Zugänglichkeit, von oben oder diagonal eingebracht wurden.

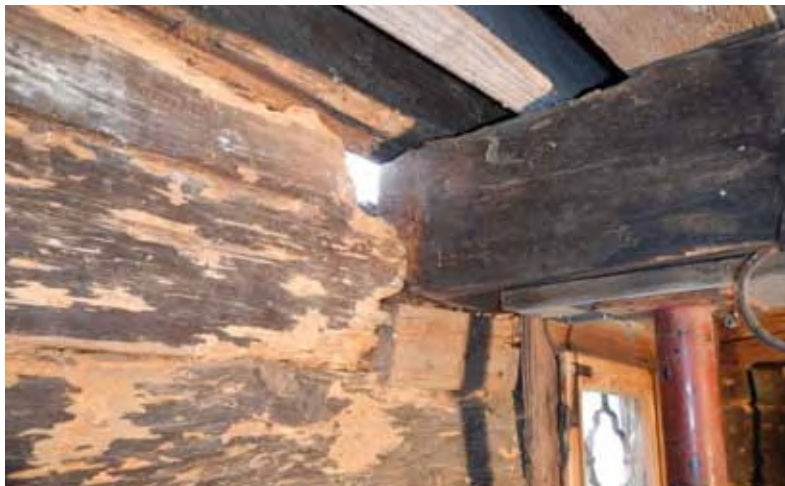
unten: Herausgezogenes Balkenaufleger mit provisorisch abgestütztem Deckenbalken an der östlichen Blockwand

Als Vorbereitung für die eigentliche Ertüchtigung musste die unmittelbar in ihrer Standfestigkeit gefährdete Wand für den Zeitraum der anstehenden Maßnahmen gesichert werden. Zusätzlich zu temporären Abstützungen der Zwischendecke und der „Aufhängung“ der über den schadhaften Bereichen verlaufenden intakten Blockbalken wurden hierfür innen an der Wand zwei vertikale T-Profile aus grau gefasstem Stahl montiert. Die Profile verbleiben auch nach Abschluss der Maßnahmen und dienen zukünftig zur Stabilisierung der knickgefährdeten Blockwand.

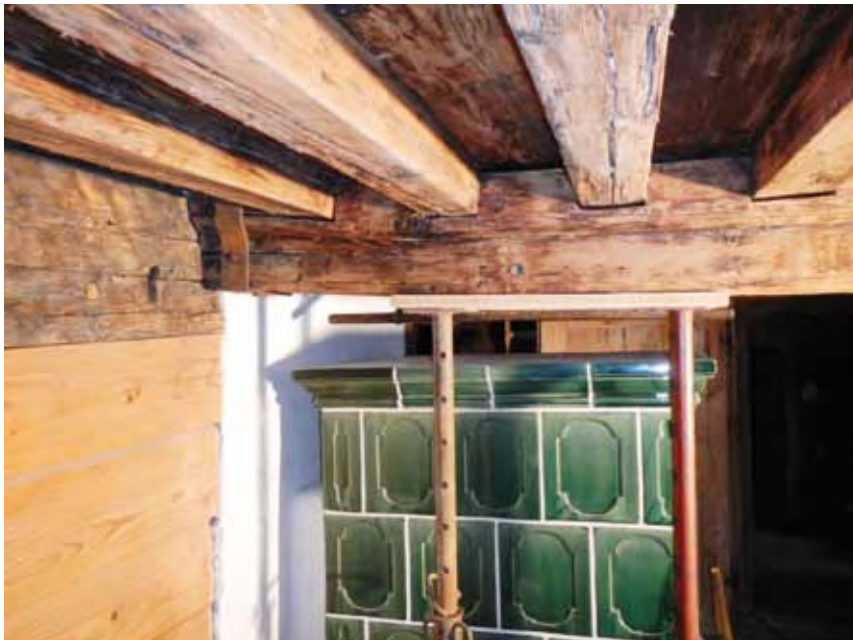
Zunächst fiel es gar nicht auf, die reich gestaltete Stubendecke schien intakt. Verdächtig in Bezug auf Folgeschäden war aber dann doch das historische schmiedeeiserne Band am nördlichen Endstück des Unterzugs. Bei näherer Betrachtung zeigte sich außerdem ein deutlicher Knick im Verlauf des Balkens, und an der Balkenunterseite war ein Riss zu erkennen – auch in der „guten Stube“ musste 2013 unbedingt eine provisorische Abstützung unter dem tragenden Unterzug eingestellt werden. Die Ursache des Schadens liegt hier in der bauzeitlichen Konzeption des Gefüges. Die Querwand im Obergeschoss steht nicht über der des Erdgeschosses, sondern ist nach Süden in den Raum hinein verschoben. Dies ist bei einem Blockbau gewöhnlich kein Problem, da die Binnenwände ja normalerweise zwischen zwei Querwänden selbsttragend „hängen“. Hier aber war die Binnenwand im Obergeschoss mittig mit einem Durchgang unterbrochen; die Balken der Wand liefen also nicht zwischen den beiden Auflagern durch, sondern ruhten tatsächlich einfach auf der unterhalb verlaufenden Geschossdecke. Diese war für solche Lasten jedoch nie ausgelegt und gab schließlich nach.

Verformter und unterseitig gerissener Unterzug der Stubendecke, mit Abstützungen

Sollte die obere Schlafkammer auch zukünftig für Museumsbesucher zugänglich sein, musste der überlastete und gebrochene Unterzug der Stubendecke gesichert werden. Um einen partiellen Ersatz des aufwändig bearbeiteten Balkens zu vermeiden, entschloss man sich hier zur Zufügung eines zusätzlichen, stabilisierenden Bauteils: in unmittelbarer Nähe des Bruchs und der auf dem Unterzug stehenden Binnenwand im Obergeschoss wurde eine klar als moderne, stützende Zufügung ablesbare Stahlstütze eingebaut. Um die Bruchstelle im Unterzug zu verstärken, wurde im Bereich der auftretenden Zugkräfte eine Lamelle aus Eschenholz mittels Vollgewindeschrauben montiert.

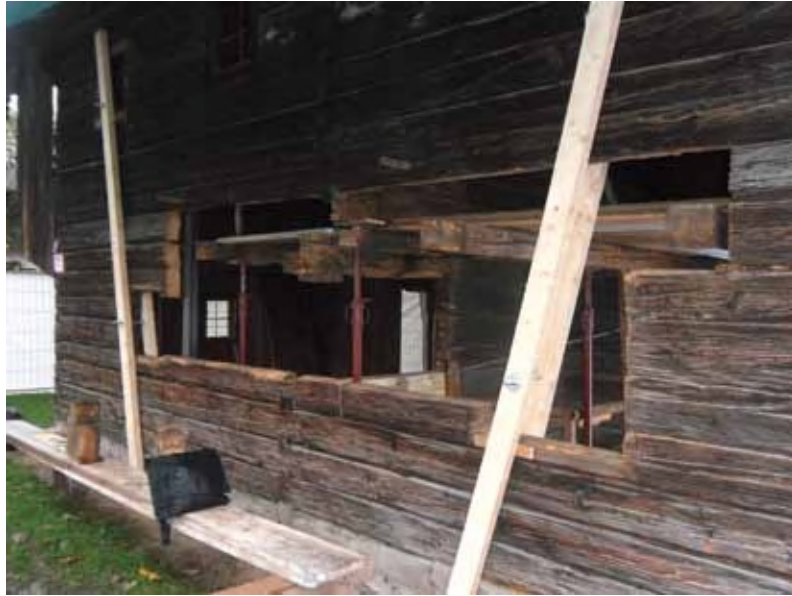
Zustand der östlichen Blockwand nach Einrichtung der Bauzustandssicherung und Ausbau der schadhaften Balken
