Kindergarten mit nicht diffusionsoffen ausgeführter Dachkonstruktion

Dachöffnung mit Überraschungen

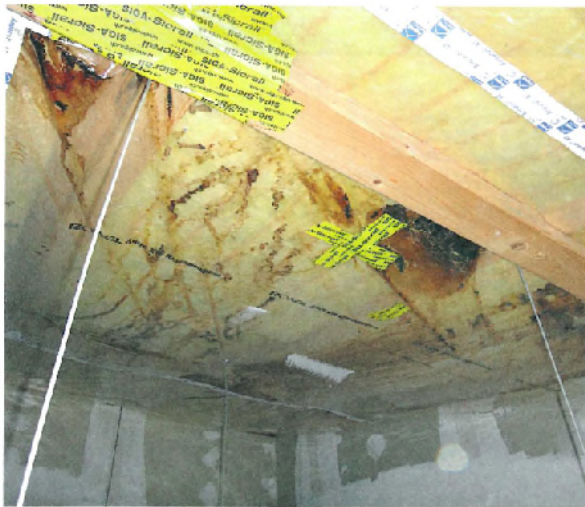
▲ Deutliche Feuchteverfärbung an der Dachdämmung

Aufgrund des vorgefundenen Schadensbildes ist es sehr wahrscheinlich, dass die fehlenden Verklebungen der Luftdichtheitsebene als ursächlich anzusehen sind. Hierdurch konnte es zu einem konvektiven Feuchteintrag in der Dämmebene kommen. Hinzu

kommt, dass beim vorhandenen Dachaufbau mit einer relativ dichten Unterdeckbahn und einer feuchtevariablen Dampfbremse zur Raumseite hin nur unter idealen Bedingungen eine Abtrocknung möglich ist. Die hierfür notwendige Umkehrdiffusion findet bei den gegebenen Umgebungsbedingungen aufgrund der nordseitigen Ausrichtung bzw. der Verschattung durch die Photovoltaikmodule nur in einem zu geringen Umfang statt.

Die geschädigten Holzbauteile sind auszubauen und gemäß DIN 68800-4:2012 in Längsrichtung um mindestens 0,3 m über den sichtbaren Befall hinaus abzuschneiden. Neu einzubauende Holzbauteile

Im Zuge der Instandsetzung ist der Dachaufbau diffusionsoffen auszubilden, sodass zukünftig über Leckagen eindringende Feuchtigkeit nach außen abtrocknen kann. Die hierfür notwendige Trocknungsreserve ist im Tauwassernachweis zu berücksichtigen. Alternativ sind die nachweisfreien Konstruktionen der DIN 68800-2:2012, Anhang A anzuwenden.

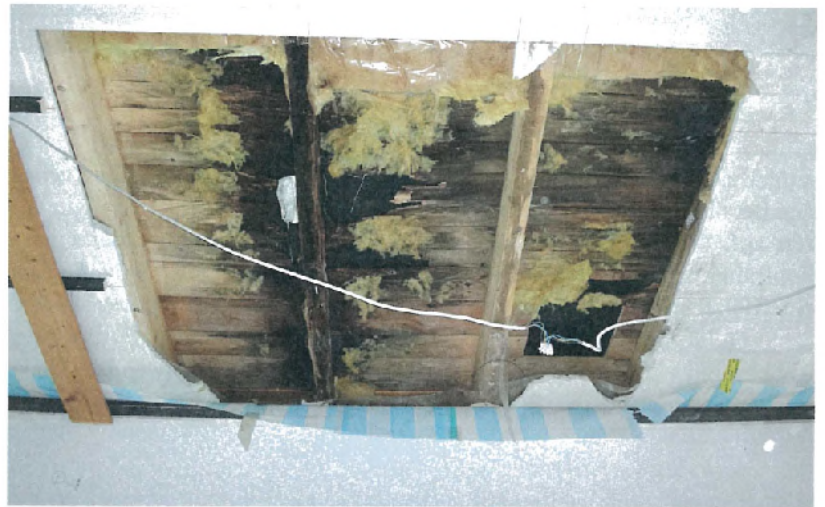
▶ Durch Feuchte massiv geschädigter Dachbereich auf der Südseite

Bei einem ersten Ortstermin wurden vier Sparren im Traufbereich freigelegt. Ein Sparren war nahezu vollständig durch den Befall mit holzzerstörenden Pilzen zerstört, zwei

weitere Sparren waren im oberen Querschnittsdrittel geschädigt. Die Dachschalung wies ebenfalls massive Schädigungen auf. Die Stellerbretter im Traufbereich aus Holzwerkstoffplatten waren vollständig

Eine zusätzliche Beschädigung der Dachabdichtung im Bereich der nachträglich aufgetragenen Photovoltaikmodule ist ebenfalls nicht auszuschließen.

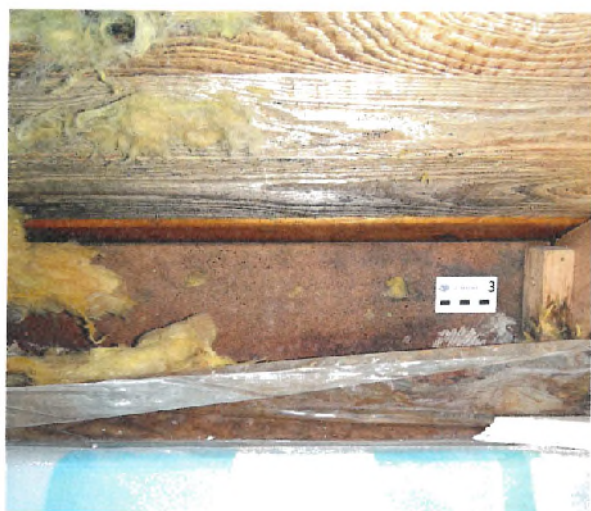
▲ Übergang
Wand/Dach
ohne
Verklebung der
Folienstöße

Bei weiteren Bauteilöffnungen wurden weitere Schäden im Dachbereich wie auch deutliche Feuchte Spuren im Bereich der Dämmung festgestellt. Auch in diesen Bereichen waren die Verklebungen der Dampfbremssfolien nicht ausgeführt.

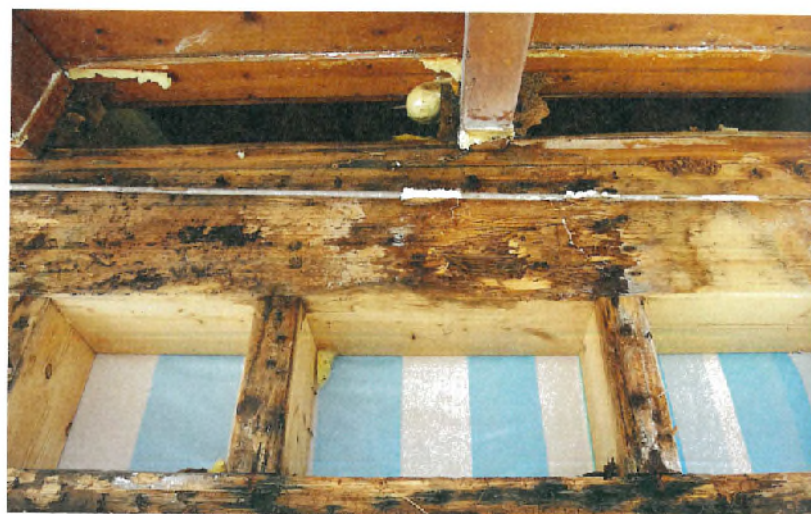
► Feuchteverfärbung und Befall mit holzerstörenden Pilzen im Traufbereich eines Wandelementes

aufgeweicht und wiesen ebenfalls einen Befall mit holzerstörenden Pilzen auf. Das direkt anschließende Kopfrähm des Wandelementes wies eine Holzfeuchte von circa 40 Prozent auf. Im Zuge einer Öffnung der Außenwand wurden sowohl deutliche Verfärbungen als auch ein Befall mit holzerstörenden Pilzen an den Konstruktionselementen festgestellt. Es zeigte sich hierbei ein bereits deutlicher Substanzabbau durch Weiß- und Braunfäule. Zudem war an mehreren Bauteilen ein Bewuchs mit Pilzmyzel feststellbar.
