Auffeuchtung bei Holzbauteilen

Neuer Dachstuhl schimmelt!

OBJEKT: Neuer Dachstuhl im Einfamilienhaus

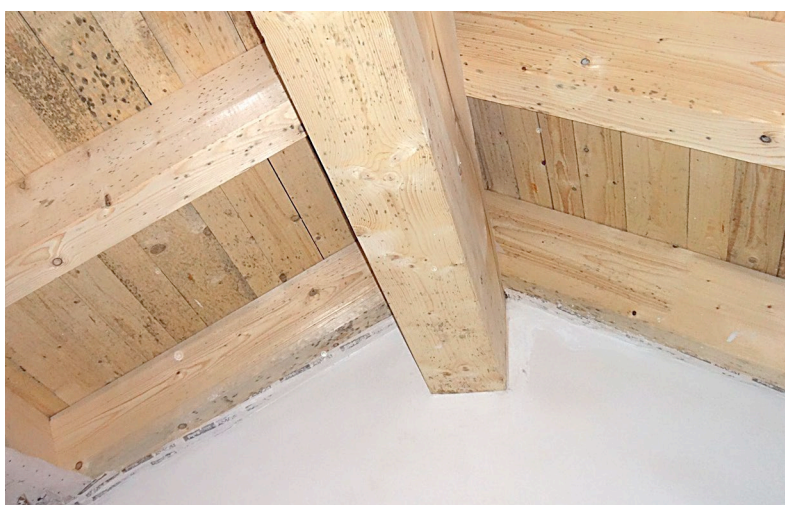
► Befall mit Schimmelpilzen am Dachstuhl

im Übergang zwischen Sparren und Firstpfette ebenfalls ein Befall mit Schimmelpilzen festgestellt.

An allen einsehbaren Holzoberflächen im Treppenhaus zeigten sich deutliche Verfärbungen, welche auf

einen Befall mit Schimmelpilzen zurückzuführen waren. Ein analoges Bild zeigte sich im Bereich der Gauben nach Entfernen der Dämmung sowie an der außenseitig befestigten OSB-Platte. In Teilbereichen wurde nach Öffnung der Dampfbremsfolie

Gemäß DIN 68800-2 muss Holz in den Nutzungsklassen 1 und 2, welches während der Bauphase auf eine Holzfeuchte $u > 20\%$ aufgefuechtet wurde, innerhalb einer Zeitspanne von höchstens drei Monaten ohne Beeinträchtigung der gesamten Konstruktion auf unter $20 \text{ M-}\%$ abgetrocknet werden. Ergänzend ist das Kriterium einzuhalten, dass Holzbauteile mit einer Holzfeuchte einzubauen sind, welche der späteren Gleichgewichtsfeuchte entspricht. Diese liegt im vorliegenden Fall bei maximal $18 \text{ M-}\%$. In Bereichen mit Holzfeuchtwerten $u \geq 18 \text{ M-}\%$ und den Bereichen, in welchen ein Befall mit Schimmelpilzen vorlag, waren die Dampfbremsfolie sowie die Zwischensparrendämmung zu entfernen. Anschließend musste das Abtrocknen der Holzkonstruktion bauseits gewährleistet werden.

Die Zwischensparrendämmung und die Dampfbremsfolie durften erst wieder eingebaut werden, als die Holzfeuchte sowohl an der Oberfläche als auch in 4 cm Tiefe unter $18 \text{ M-}\%$ lag. Dies war durch entsprechende Kontrollmessungen nachzuweisen. Nach Fertigstellung der gesamten Baumaßnahmen ist eine

Feinreinigung des Bauwerkes durchzuführen, um gegebenenfalls vorhandene „Restsporen“ zu entfernen. Zum Abschluss der Maßnahme ist eine Sanierungskontrolle durch ein geeignetes Labor durchzuführen. Erst nach erfolgreicher „Freimessung“ gilt die Sanierung als abgeschlossen.

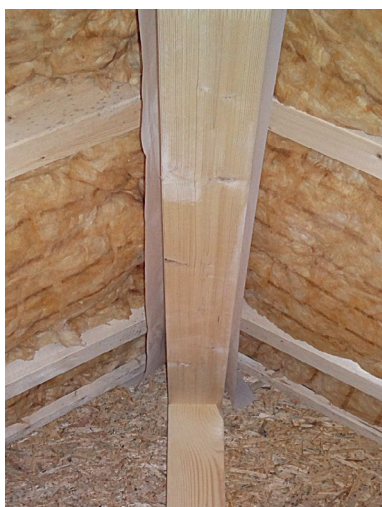
◀ Zwischen-sparrendämmung ohne Dampfbremsfolie

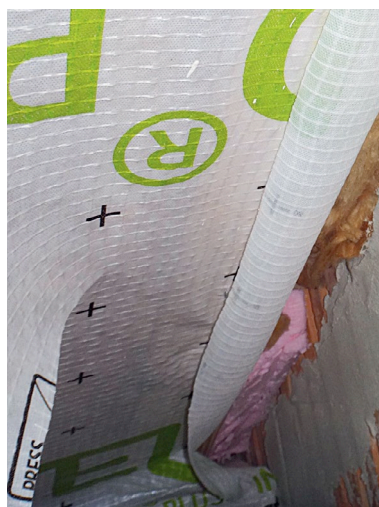
▶ Fehlende Abklebung der Dampfbremsfolie

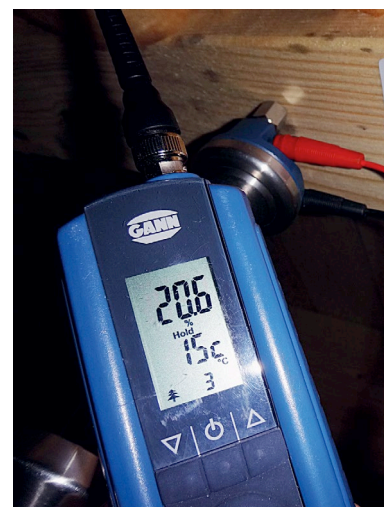
Beim Ortstermin vorgenommene Holzfeuchtemessungen zeigten, dass es zu einer nachträglichen Auffeuchtung der Holzbauteile gekommen war. Es lagen diverse Messungen mit Holzfeuchtwerten um 20 M-% vor (Lieferfeuchte KVH 15 ± 3 M-%). Die Werte waren im oberflächennahen Bereich sowie im Querschnittsinneren vorhanden. Dies deutete auf eine hohe Feuchtezufuhr über einen längeren Zeitraum hin.

▶ Holzfeuchte in 4 cm Tiefe $u = 20,6 \text{ M-}\%$
