Brettschichtholzkonstruktionen

Risiko Harnstoffharz-Klebstoffe

In einer Grundschule zeigten sich nach der Entfernung einer Abhangdecke Feuchtespuren an den Brettschichtholzträgern. Bei der Begutachtung wurde deutlich, dass die Träger auch Risse aufwiesen.

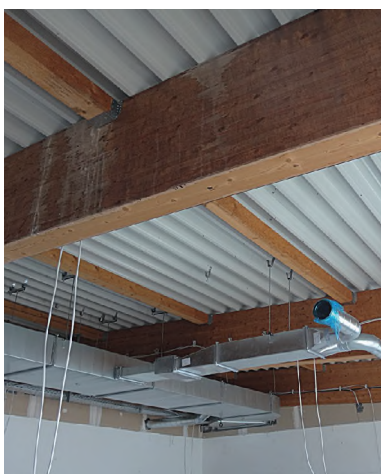
- ▶ Übersicht der geöffneten Deckenkonstruktion
- ▶ Vorhandene Delaminierung, t = 45 mm
- ▶▶ Bohrkernentnahmestelle zur Klebfugenprüfung

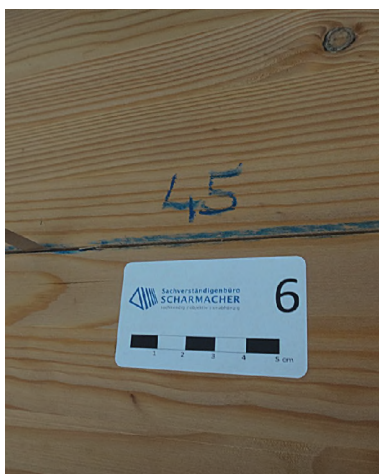
An den Dachbindern waren zahlreiche Delaminierungen vorhanden. Diese lagen teilweise deutlich über dem zulässigen Grenzwert von 1/6 der Trägerbreite. Ergänzend wurden Laboranalysen hinsichtlich des Klebstofftyps sowie zur Klebfugenfestigkeit durchgeführt. Hier konnte die Verwendung eines Harnstoffharz-Klebstoffs nachgewiesen werden. Auch hinsichtlich der Klebfugenfestigkeit haben alle sechs Prüfkörper die Normprüfung gemäß DIN EN 14080 nicht bestanden. In summarischer Bewertung der vorhandenen Delaminierungen, der Klebstoffart und der Ergebnisse der Scherprüfungen zur Klebfugenqualität war eine standsicherheitsrelevante Beeinträchtigung der Dachbinder vorhanden.

In Absprache mit dem Tragwerksplaner wurden temporäre Sicherungsmaßnahmen ergriffen. Im Zuge der weiterführenden Sanierung der Schule wurden die Träger durch ein Sekundärtragssystem so ertüchtigt, dass zukünftig die auftretenden Lasten planmäßig abgetragen werden konnten.

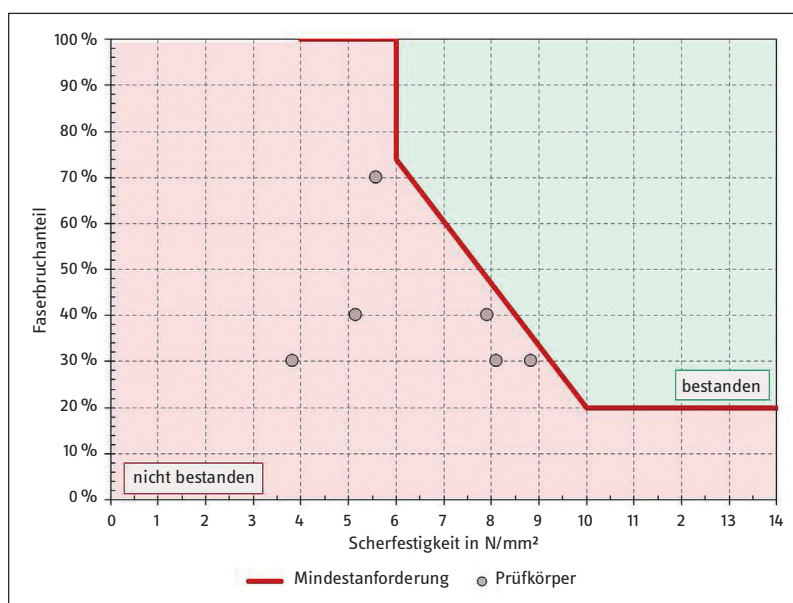
► Ergebnis der Klebfugenprüfung
