Tragverhalten barockisierter Kirchendachstühle - Am Beispiel der Stadtkirche St. Katharina in Kaiserstuhl, Schweiz

Dipl.-Ing. (FH) Florian Scharmacher MSc
Barthel & Maus Beratende Ingenieure GmbH, München, Deutschland

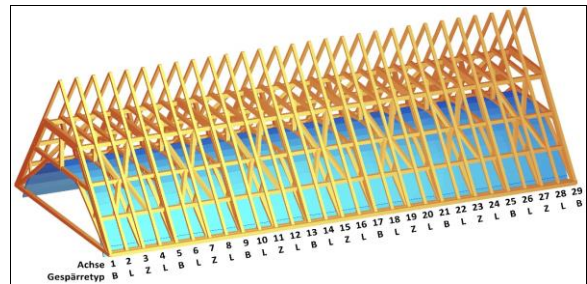
Abbildung 3: Isometrische Darstellung des Dachtragwerks mit Gewölbeschale

Beim vorliegenden Dachtragwerk handelt es sich um ein Kehlbalkendach mit liegendem Stuhl (Abbildung 3). An den Dachfußpunkten sind anstelle von durchgehenden Bundbalken (Zerrbalken) ausschließlich kurze Sattelhölzer vorhanden. Die resultierenden Horizontalkräfte aus dem Dachschub müssen deshalb über die Außenwände bzw. die Gewölbestreben abgetragen werden. Lediglich in Achse 1 ist ein durchgehender Bundbalken vorhanden.

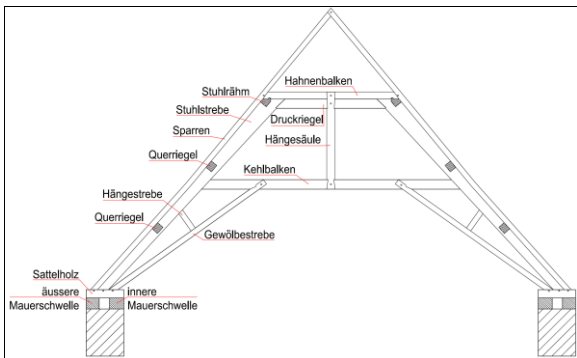
Abbildung 4: Darstellung des Bindergespärres

Das Bindergespärre (Abbildung 4) ist als Kehlbalkendach mit liegenden Stuhl ausgebildet. Die Hängesäule ist im oberen Bereich sowohl im „Hahnenbalken“ als auch im Druckriegel eingeklattet. Die Gewölbelasten werden über die Gewölbestreben sowie den Kehlbalken in die Dachkonstruktion eingeleitet. Das Zwischengespärre (Abbildung 5) ist als klassisches Kehlbalkendach ausgebildet und weist neben dem Kehlbalken auch einen Hahnenbalken auf. Beide werden durch eine Hängesäule miteinander verbunden. Wie im Bindergespärre werden auch hier die Gewölbelasten über die Gewölbestreben und den Kehlbalken in das Dachtragwerk eingeleitet. Das Leergespärre (Abbildung 6) ist eine Mischung aus Sparren- und Kehlbalkendach. Der vorhandenen Kehlbalken ist auf der verwendeten Einbauhöhe als Verkürzung der freitragenden Sparrenlänge nicht ideal.
