Feuchtmanagement

Gebundene Splittschüttungen im Holzbau – Fluch oder Segen?

Der Holzbau wird immer populärer und überzeugt ökologisch, technisch und ästhetisch. Allerdings ist Holz auch anfällig, Feuchtmanagement ist daher unersetzlich!

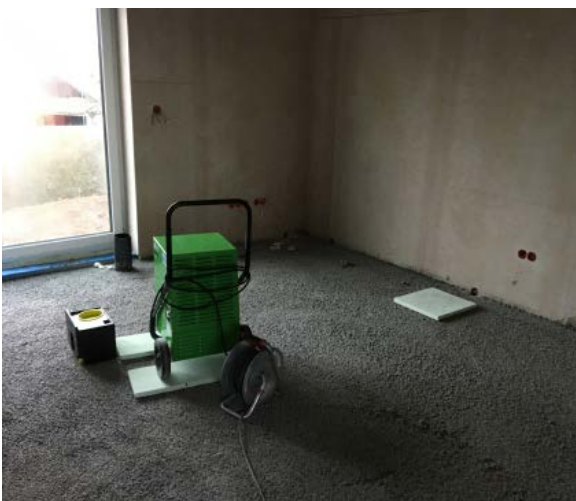
▲ Gebundene Splittschüttung nach dem Einbau

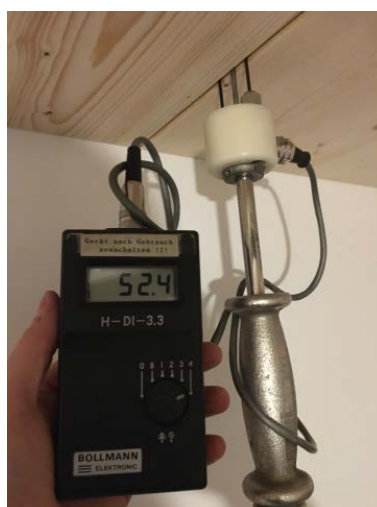
Ursächlich für alle Schadenbilder war letztendlich eingeschlossene nachstoßende Feuchtigkeit aus feuchtegebundener Splittschüttung, teilweise in Kombination mit einer fehlenden Abdichtungsschicht.

► 52 Prozent Holzfeuchte im Stoß der Brettsperrholzplatte von unten

Beim ersten Beispiel wurde der Fußbodenaufbau sowie die komplette Schüttung entfernt. Erst danach konnte die Brettsperrholzplatte gründlich abtrocknen. Anschließend wurde ein Fußbodenaufbau mit einer trockenen Splittschüttung gewählt, um einen erneuten Feuchteintrag zu vermeiden.

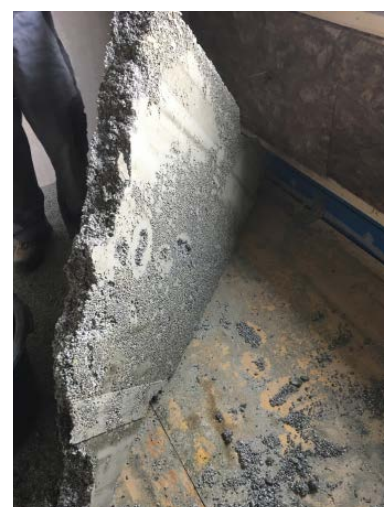
► Splittschüttung beim Ausbau

Im zweiten Beispiel wurde zuerst noch versucht, den Aufbau bzw. die Feuchtigkeit aus der Splittschüttung technisch zu trocknen. Nach wenigen Tagen wurde festgestellt, dass keine kontrollierbare technische Trocknung möglich war und zusätzlich die Gefahr eines Befalls mit Schimmelpilzen bestand. Hier wurde ebenfalls der gesamte Aufbau zurückgebaut. Im Anschluss wurde der gleiche Aufbau wieder eingebracht. Jedoch wurde der Einbau von Sachverständigen begleitet, um ein erneutes Einschleifen von Feuchtigkeit auszuschließen.
